“Socavón de Paso Exprés, por falta de supervisión”

Mal diseño y no cambiar alcantarilla, otras de las causas: peritaje “Hasta una mosca hubiera provocado hundimiento”, dice experto

Erosión en Paso Exprés se sabía un mes antes

- Hubo evidencia de que el muro tenía averías importantes: peritos
- Mal diseño y no cambiar una alcantarilla generan socavón, dicen

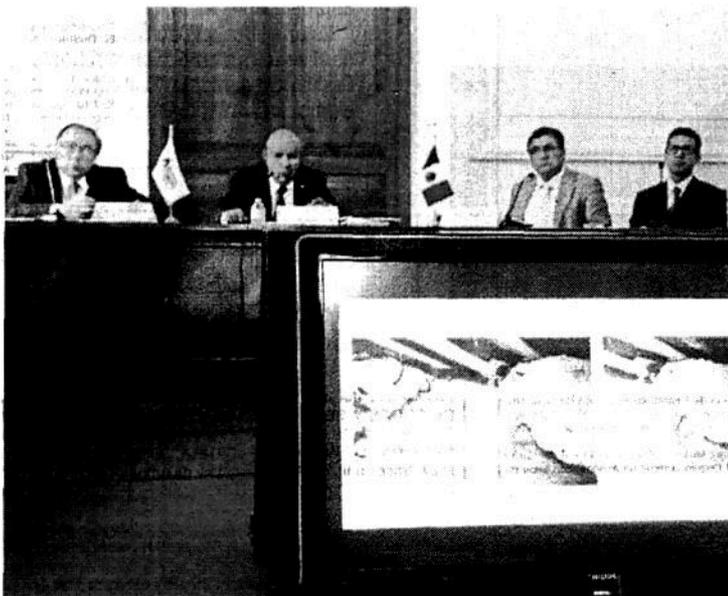
El grupo de especialistas externó su preocupación para ubicar otros puntos de riesgo en el Paso Expres, ante la temporada de huracanes.

Humberto Marengo pidió nuevos peritajes que podrían durar tres meses para determinar si la solución de inyección de concreto en los muros de contención fue la mejor opción frente al problema. También sugirió mayor supervisión en la zona para determinar otros puntos de riesgo, sobre todo ante la temporada de huracanes.
